Expertise zum Trinkwassersystem
nach § 16 Abs. 7 der Trinkwasserverordnung

Ortsbegehung

01.02.2020

Hewatech GmbH
Joachim-Friedrich-Straße 33
10711 Berlin

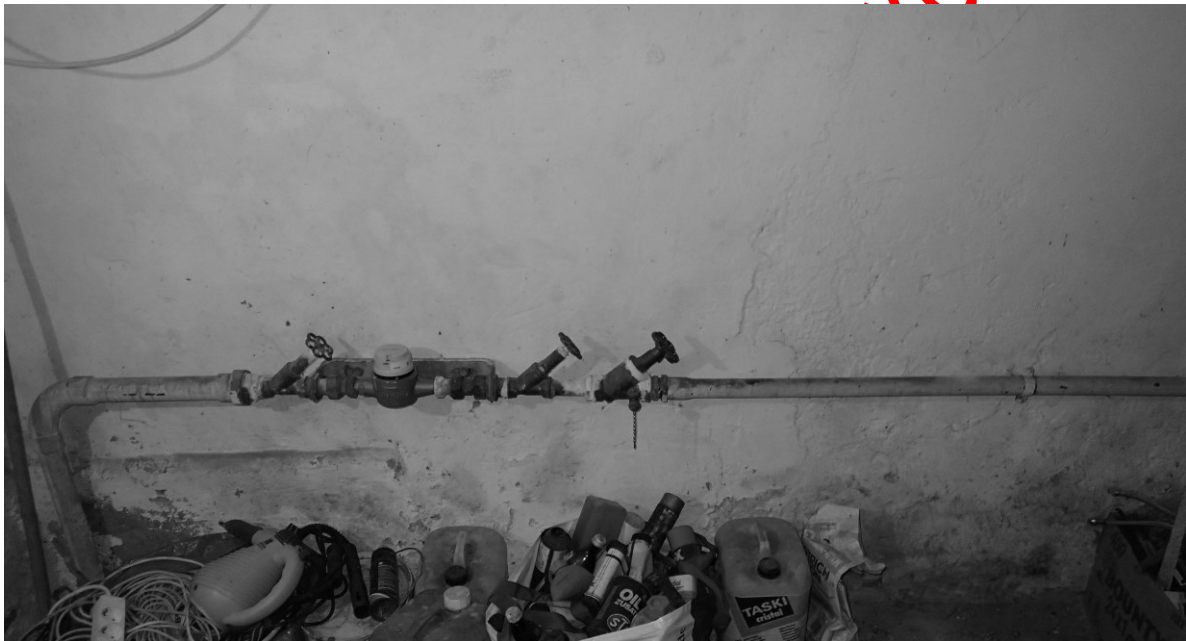
Nr. 1: Kaltwasserhauptspeisung und Feinfilter	
Temperaturen am Hauswassereingang:	13,5 °C
Priorität:	Mittelfristige und regelmäßige Maßnahme
Zustand:	In der Kaltwassereinspeisung befindet sich kein Feinfilter. Es sind nicht alle Komponenten des Hauswasseranschlusses nach DIN 1988-200 vorhanden.
Maßnahmen und Handlungsempfehlung:	Ein Feinfilter sollte nachgerüstet werden. Die Komponenten des Hauswasseranschlusses sind in den obligatorischen Wartungsprozess einzubinden.
Standort:

Position Mittelfristige Maßnahmen	
Nr. 1:	Ein Feinfilter sollte nachgerüstet werden. Die Komponenten des Hauswasseranschlusses sind in den obligatorischen Wartungsprozess einzubinden.
Nr. 3:	Nachbesserung der Dämmung in vorgeschriebener Dämmschichtdicke. Die Dämmung der kaltwasserführenden Leitungsbereiche ist in regelmäßigen Abständen zu kontrollieren, so dass die Anlage immer dem aktuellen Stand der Technik entspricht und Schäden frühzeitig erkannt werden
